Sportentwicklungsplanung der Gemeinde Ilvesheim: Stufe I Bestandsanalyse

Sportstätten für die Zukunft GmbH

Gliederung	
Gilederung	Seite
Bestehende Situation (Stadtplan/ Luftbild)	3
Bestandsanalyse Neckarhalle	5
Bestandsanalyse Hallenbad	27
Bestandsanalyse Mehrzweckhalle Grund- und Hauptschule	54
Bestandsanalyse Freibad	80
Bestandsanalyse Stadion	103

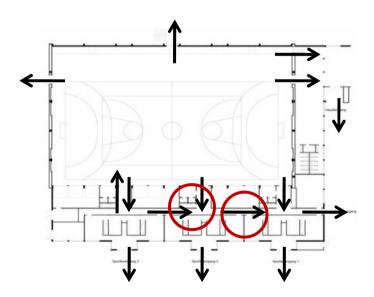
Mängel bei Fluchtwegen

- 1) Keine Flucht- und Rettungswegpläne, sowie Feuerwehrpläne vorhanden!
- 2) Keine rauchdichte, selbstschließende Türe im Sportlerflur (44,83m) vorhanden (ab einer Länge von 40,00m erforderlich)
- 3) Sportlerflurbreite ist 1,24 m, soll 1,25m

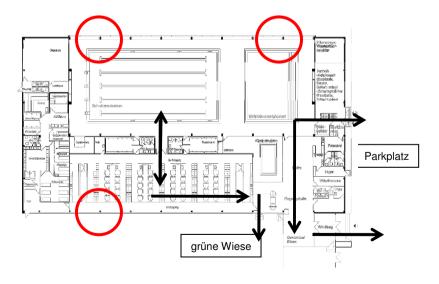
Hallenbad - Fluchtwege

Mängel bei Fluchtwegen

Keine Flucht- und Rettungswegpläne, sowie Feuerwehrpläne vorhanden!

Fehlender Rettungsweg aus Schwimmhalle direkt in 's Freie

Fehlender Rettungsweg aus Umkleidebereich direkt in's Freie

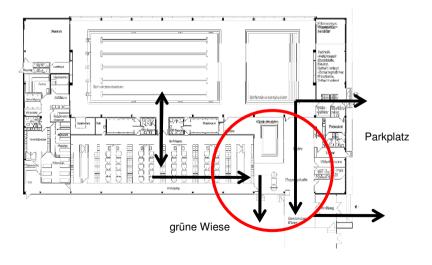
Mängel bei Brandschutz

- 1. Alle Verglasungselemente im Windfang- und Bistrobereich sowie die trennenden Wände zum Foyer der Neckarhalle gehen nur bis zur abgehängten Decke, nicht bis zur Rohdecke, dies muß unbedingt geändert werden.
- 2. Fehlende Brandabschottungen bei der Haustechnik.

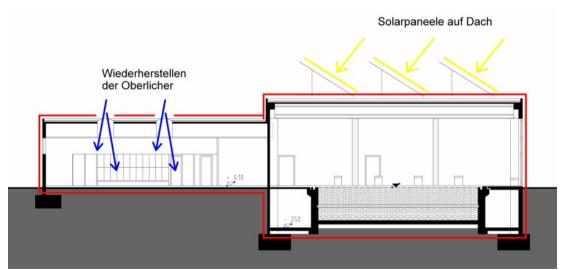
Sanierungskonzept Querschnitt SpOrt concept

Fehlende energetische Gewinne durch:

- 1. keine Wärmerückgewinnungsanlage vorhanden
- 2. keine Sonnenkollektoren / Photovoltaikanlagen / nachhaltige Energiekonzepte vorhanden (z.B. Blockheizkraftwerk: Reduzierung des Energieverbrauchs auf ca die Hälfte)
- 3. Schließung aller Oberlichter im Jahr 2002 / 2003: Eindringen von Tageslicht nicht mehr möglich, somit mehr Beleuchtungskosten

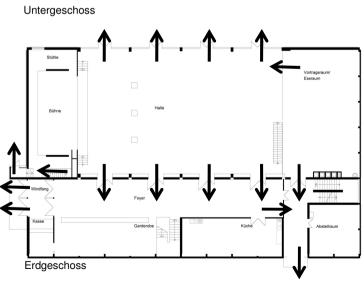
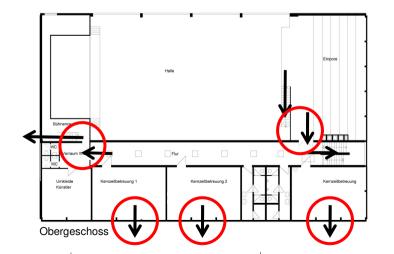
Mehrzweckhalle - Mängel bei Brandschutz

- 1) Keine Flucht- und Rettungswegpläne, sowie Feuerwehrpläne vorhanden!
- 2) Zweiter Rettungsweg aus den Kernzeitbetreuungsräumen im OG nur über Empore, Bühnenraum oder durch Anleitern der Feuerwehr über Fenster möglich? Dies sollte mit der örtlichen Feuerwehr abgestimmt werden.

Mängel bei Brandschutz

- 1. Abtrennung Foyer zur Halle (Holztürelemente) ohne Brandschutzanforderung
- 2. Abtrennung Empore zu Flur OG ohne Brandschutzanforderungen
- 3. Einbau neues Türelement mit Brandschutzanforderungen als Abtrennung Foyer zu Nebeneingang und Kindergarten
- 3. Lüftungsleitungen ohne Brandschutzklappen
- 4. Keine Brandmeldeanlage vorhanden in Mehrzweckhalle, nur im Treppenbereich des Nebeneingangs 6m ab Kindergarten.
